Sogndal, 2.12.81

Dalsterrassen

Rapport fra befaring sammen med representanter fra Ardal kommune og fylkesgeolog B.F.Russenes, den 19.11.81.

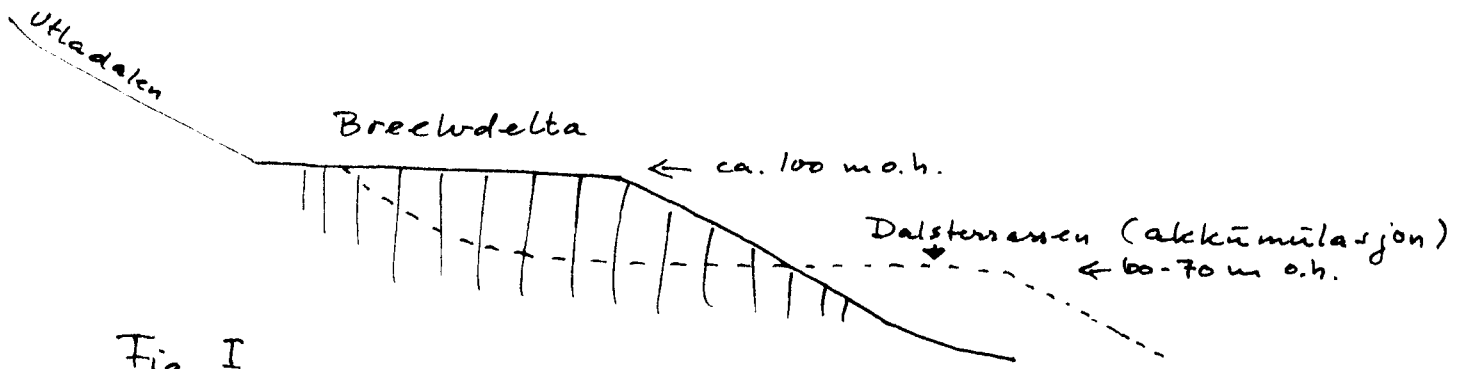
Fig. I

høyere enn i dag. Etter hvert som landet steg i forhold til havet gravde elvene seg ned i disse avsetningene, og avsatte materialet i nye, lavereliggende delta. Slik ble det dannet erosjons- og akkumulasjonsterrasser i ulike nivåer (Fig. 1 og 11). Dalsterrassen er sannsynligvis rester av et slikt nydannet delta (akkumulasjonsterrasse, Fig. 1), som ble dannet da havnivået var sunket til 60 - 70 m o.h. Landhevningshastigheten var størst til å begynne med, og dette kan ha skjedd allerede i løpet av 4-500 år etter at fjorden - som det var den gang - var blitt isfri.

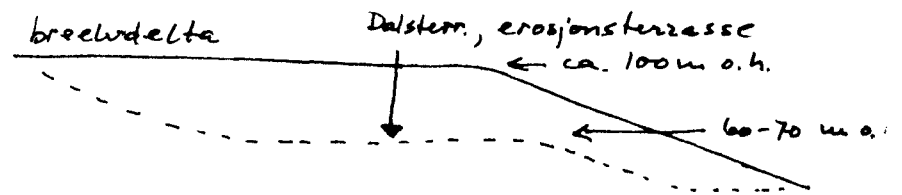
Fig. II

Dalsterrassen kan også være fremkommet ved elveerosjon i et eldre breelvdelta (Fig. 11), eller den kan være del av en randås (Fig. 111), dvs. et breranddelta som ikke ble bygget opp til vannoverflaten. Hvis det siste er tilfellet, ble terrasseflaten utformet allerede under isavsmeltingsfasen. I terrasseskråningen finner en imidlertid enkelte lag med ganske stor stein, som tyder på grunt vann og sterk strøm. Jeg vurderer derfor den første modellen som den mest sannsynlige dannelsesmåten. Når Dalsterrassen ikke er blitt erodert vekk senere, skyldes det ganske klart dens lesidedeposisjon i en dalinnersving. Den renneformede forsenkningen på innsiden av terrassen tolkes som et tidligere elveløp. De lokale forsenkningene i samme område antas å skyldes uregelmessigheter i blokkoverflaten og ikke i den underliggende grusterrassen. Sannsynligheten for at disse skal være grytehull (ref. Noteby) er svært liten, uansett hvilken dannelsesmodell en velger for terrassen. Undås' modell (se Ve 1971: Bygdebok for Ardal. Natur og næringsliv) med en lokalbre eller snøfonn i dalsiden som forklaring på blokkmaterialets store spredning passer dårlig med det bilde en har av det generelle isavsmeltingsmønsteret og klimaforholdene på denne tiden. Tatt i betraktning den sydvendte beliggenheten og mulighetene for kalving i fjorden er sannsynligheten for eksistensen av en slik lokalbre da enda mindre. Argumentene for at blokkene skulle være morenemateriale, faller dermed vekk.
