## RAPPORT

**Dato:** 2006-12-08

### **Steinskred frå Finnsåsen mot lagerplass, Geisdalen (nedre Geisdøla)**

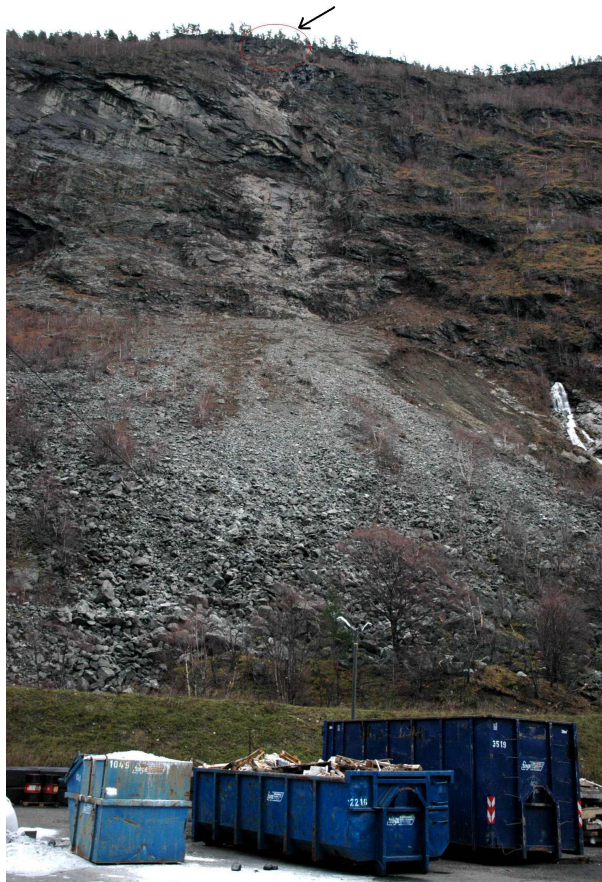
06.12.2006 ca kl 23.00 gjekk det eit steinskred frå Finnsåsen ned mot lagerplassen i Geisdalen. Innkøyrsla til rasområdet vart straks sperra av.

Biletet syner staden der raset starta.

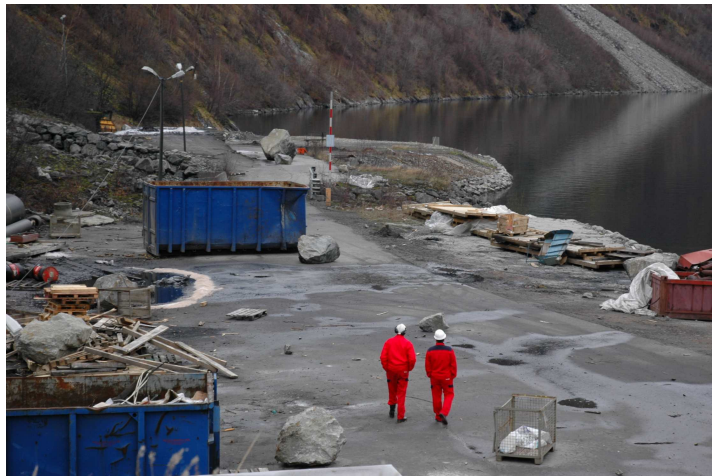
Stein av ulik storleik var spreidd utover eit stort område, frå ytterst på gamle tippen til der gamle knuseverket stod. Storleik på stein og spredning går fram av bileter

Bilete teke frå toppen på rasvollen og retning sør-vest (ut fjorden)

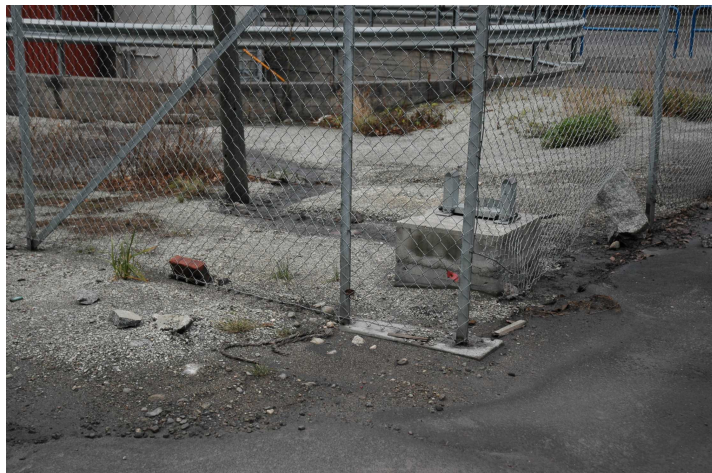
Steinar ved innkøyringsport og luttankar.

Hydro bør vurderer fang-nett /rasvoll framfor luttankar, pumpestasjon og innkøyringsport. Vidare bør Hydro vurdere fangnett på deler av muren framfor gjestehuset.

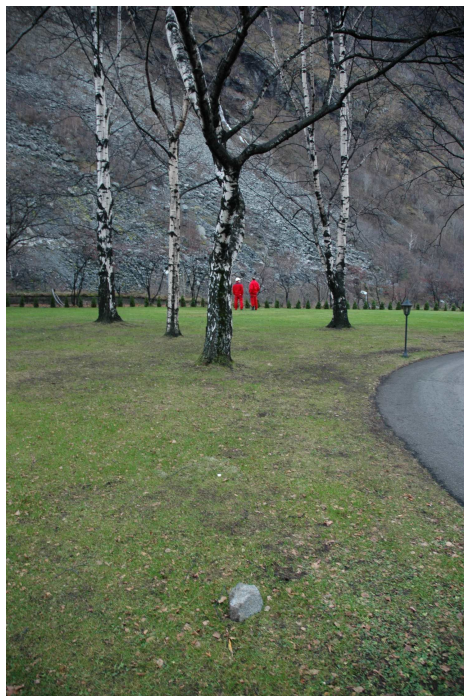
Ein flygestein med storleik ca 1 dm<sup>3</sup> stoppa fyrst inne på plenen framfor snuplassen til Gjestehuset. Steinen kom inn der dei to personane står.

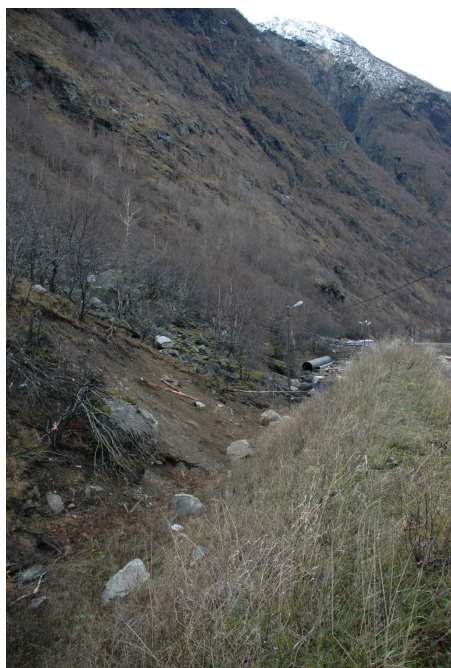
Steinar på baksida av den nye rasvollen

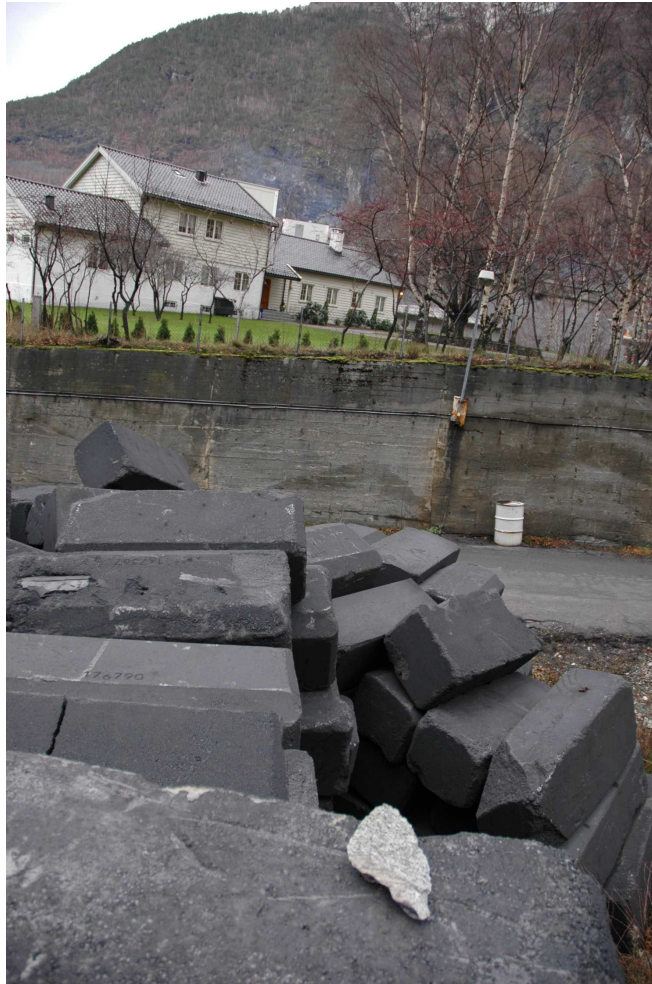
Flygestein på toppen av vrakkol-lageret

Hydro bør vurderer om kollageret skal flyttast for å få betre effekt av muren som rassikring.

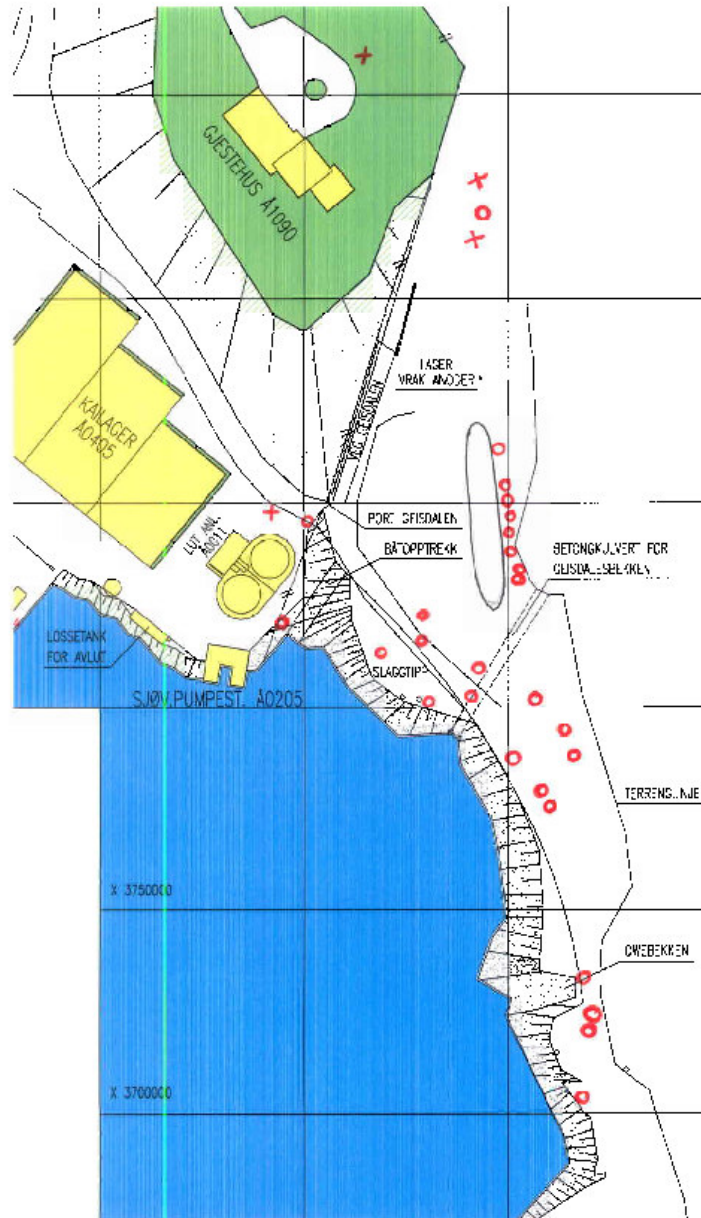
Vedlegg: Kart over rasområdet

Raude sirklar indikerer større steinar  
Raude kryss indikerer flygesteinar
