OPPSETTING AV SINKBÅND FOR KONTROLL AV MULIG
UTVIDELSE AV SPREKKENE BAK DET TIDLIGERE
ANTATT RASFARLIGE FJELLPARTIET VED ØSTENDEN
AV DEN GAMLE STEGGJATUNNELEN VED ÅRDALSVANNET

UTFÖRELSE AV KONTROLLMÅLINGER

Saksbehandler: Ottar Jösang
Dato: 1. desember 1973

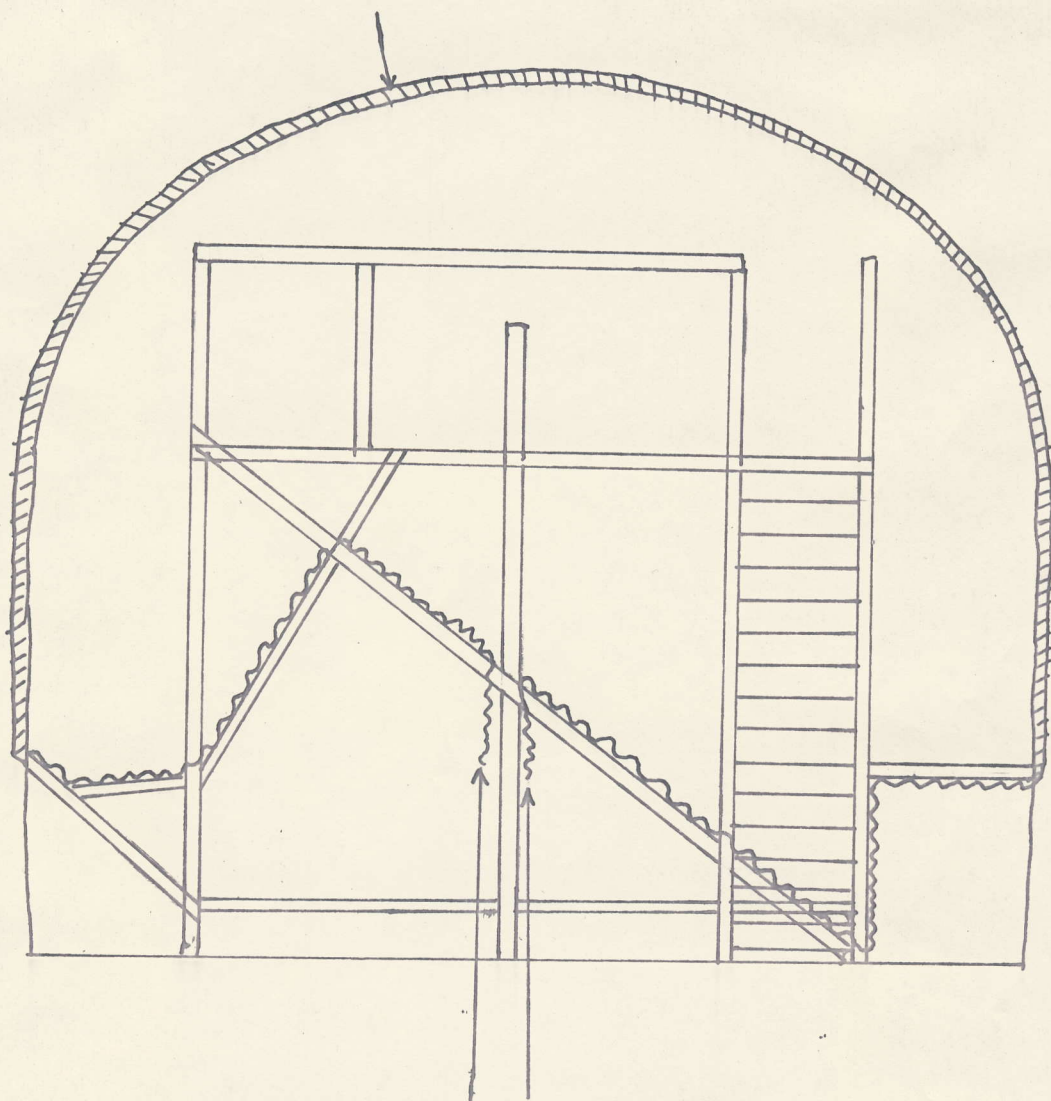
Fig. 1. Skjematisk framstilling av tunnelen med sinkbåndet, stillaset og ledningene som er koblet til sinkbåndet.

Fig. 1 viser tunneltverrsnittet med stillaset, sinkbåndet og ledningene inntegnet. De frie ledningsendene henger ved midtstolpen. Her kobles et batteri og en pære inn i kretsen.

Sinkbåndet langs tunnelens tak og vegger

De elektriske ledningene som er koblet til begge ender av sinkbåndet og med kontrollstedet ved midtstolpen i stillaset.

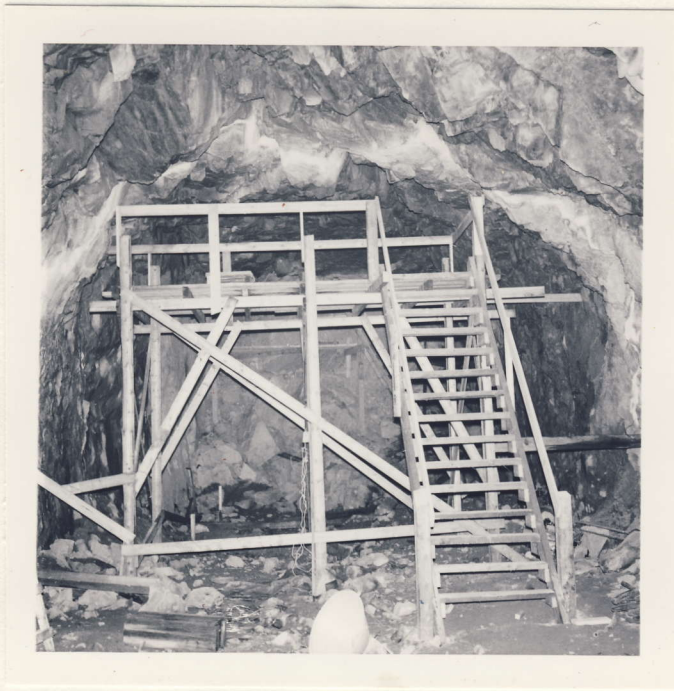
Stillaset ble satt opp av impregnert treverk. Foto 1 viser stillaset.

Foto 1. Stillaset som ble satt opp.
Sinkbåndet sees som et lyst
bånd i tunneltaket.

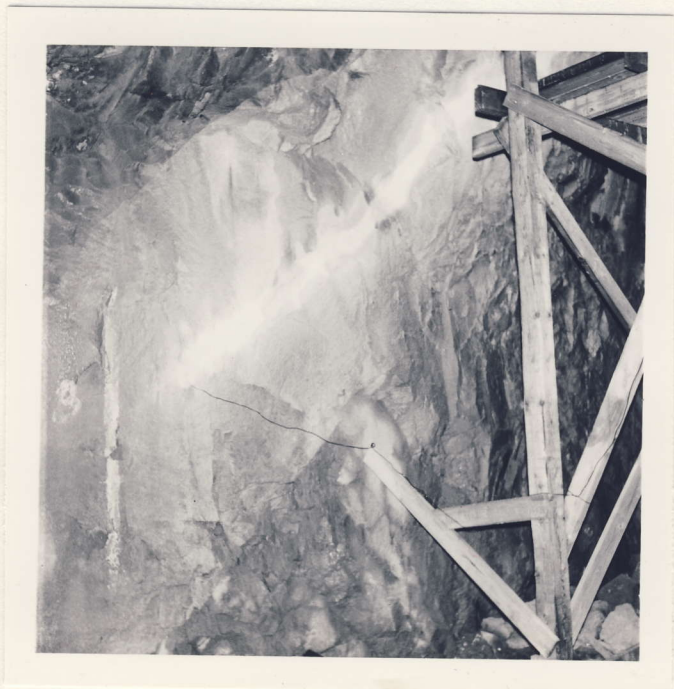
Foto 2 viser sinkbåndet i fjellveggen med ledningen som går fra sinkbåndet og langssetter fjellveggen bort til bjelken og langs denne inn til stillaset (ved nordre tunnelvegg).

Foto 2. Ledningen tilkoblet enden av sink-
båndet (kvitt) i nordre tunnelvegg
med bjelken som ledningen er lagt
langsetter bort til stillaset.

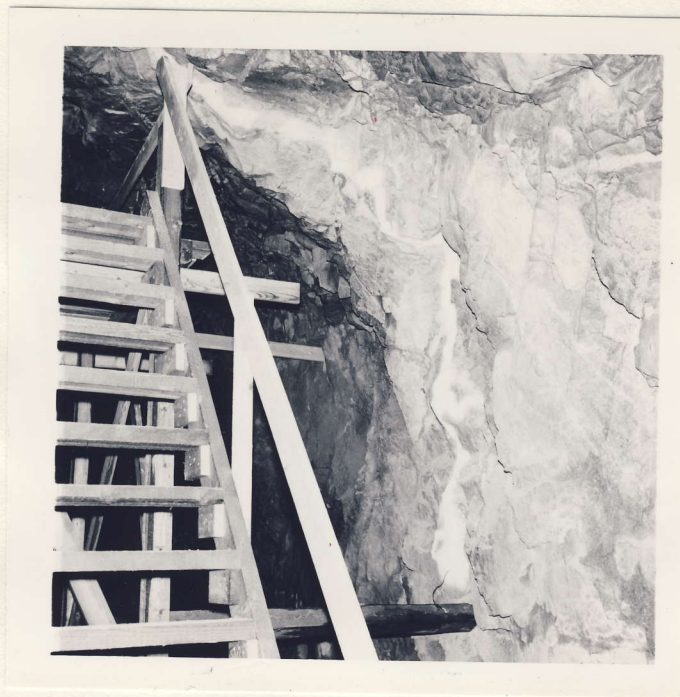
Foto 3 viser sinkbåndet ved søndre tunnelvegg og ledningen som går fra sinkbåndet og langsetter bjelken inn til stillaset.

Foto 3. Tilkoblingen av ledningen ved enden av sinkbåndet (kvitt) i søndre tunnelvegg.

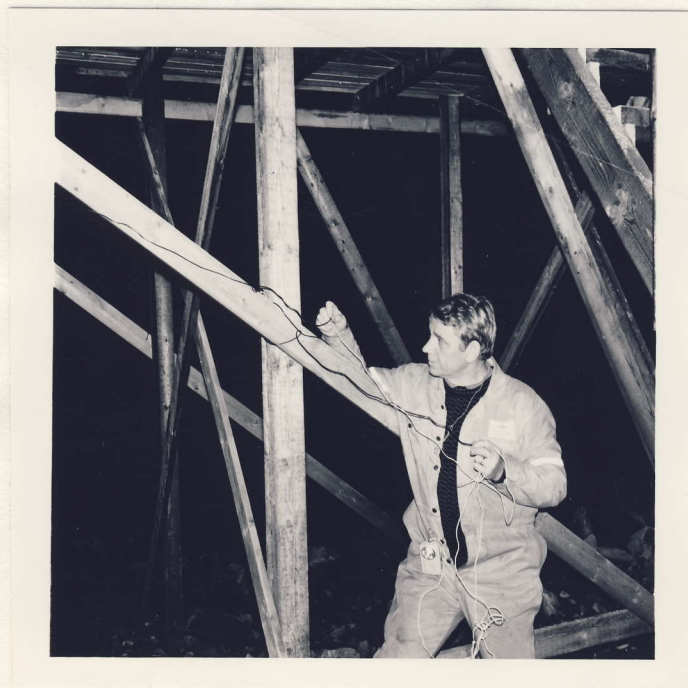
Så lenge det ikke er brudd på sinkbåndet, vil lampen lyse når denne kretsen er sluttet. Hvis lampen ikke lyser, må det være et brudd et sted. På foto 4 kobles batteriet og pæren inn i kretsen ved midten av stillaset. For å søke etter brudd, tar en med seg utstyret med batteri og pære og som er tilkoblet ca. 1 m ledning i hver ende, og en søker stykkevis over deler av båndet ved å holde ledningsendene inn mot sinkbåndet med kontaktpunktene mot sinkbåndet i en avstand av ca. 1,5 m fra hverandre.

Foto 4. Kontroll-lampen kobles til ledningene ved stolpen midt i stillaset.

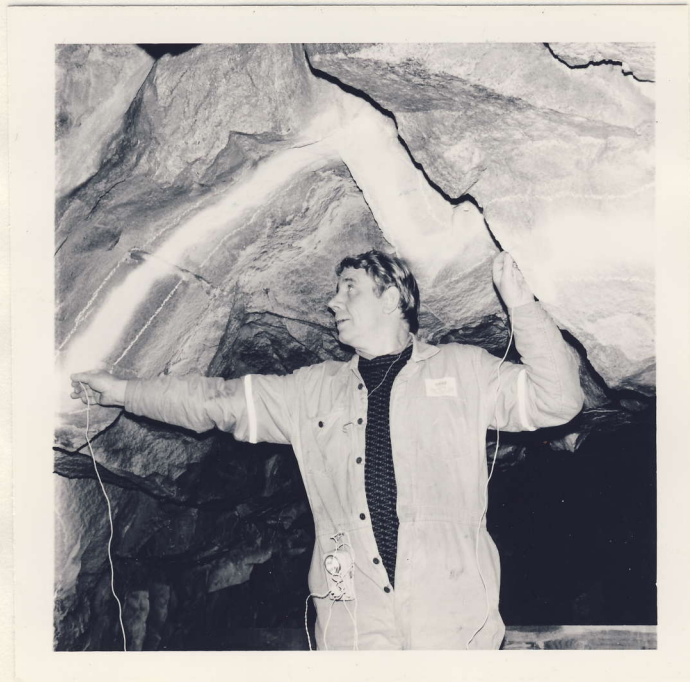
På foto 5 søkes det etter brudd på sinkbåndet, som er det kvite båndet mellom krittstrekene på fjellet.

Lykten med ledningene brukes også ved søking etter brudd, slik som foto 5 viser.

Foto 5. Søking etter brudd på sinkbåndet som sees som et kvitt bånd mellom krittstrekene på fjellet.
